Relatório de Serviços que deverão ser realizados no CCI
Centro de Convivência de Idosos
Bairro: Várzea

**ESPECIFICAÇÕES TÉCNICAS PARA READEQUAÇÃO DO
CENTRO DE CONVIVÊNCIA DE IDOSOS DA SECRETARIA
MUNICIPAL DA ASSISTENCIA SOCIAL, NO BAIRRO DA
VÁRZEA, EM LAGES – SC.**

Obra: CCI

Local: Rua Cláudio Galeno, nº 153– Bairro Várzea - Lages, Santa Catarina.

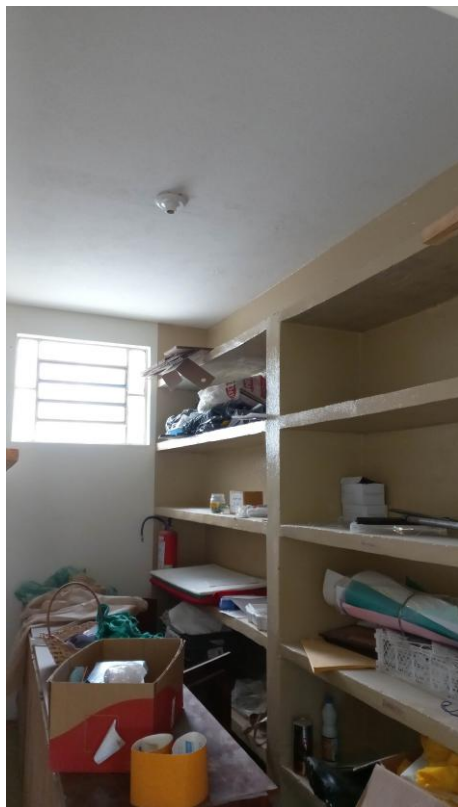
Demolição

Deverá ser executada a demolição de prateleiras da sala de depósito para readequação de um banheiro e vestiário para o manipulador de alimentos.

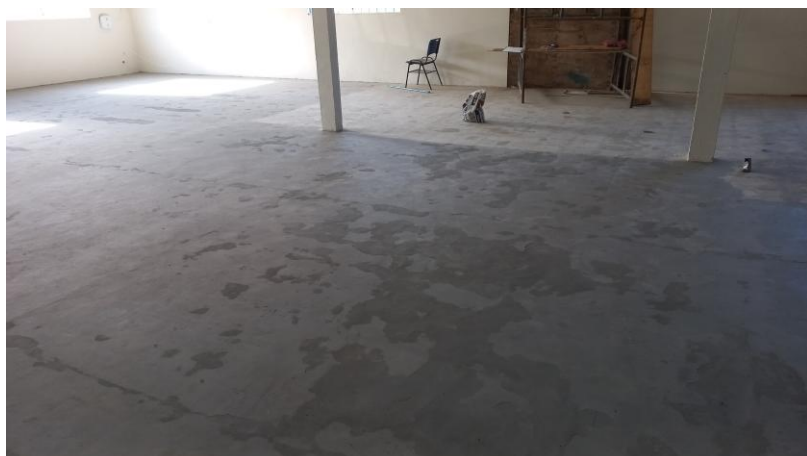
Piso cerâmico

Deverá ser executado o assentamento de piso cerâmico com argamassa colante, CII, o piso deverá ser antiderrapante PEI 4 ou similar, sua aplicação será no salão, novo banheiro para manipulador e rampas.

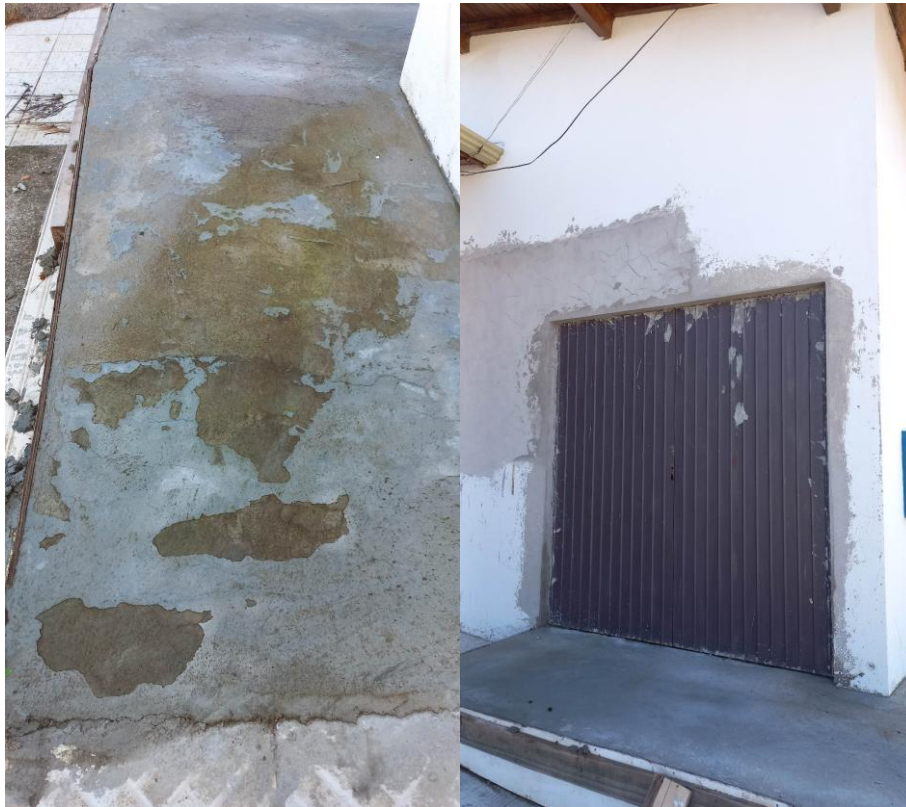
Piso cerâmico

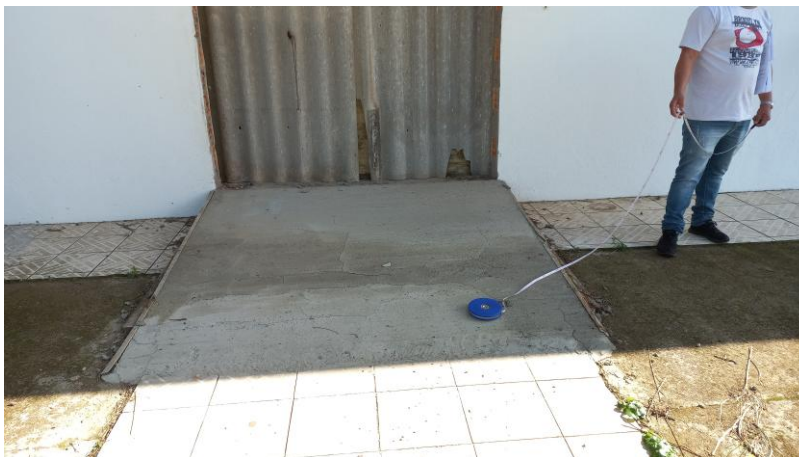
Piso cerâmico e podotátil

Será feita aplicação de placas emborrachadas de acessibilidade da entrada do portão até a porta de entrada conforme o projeto.

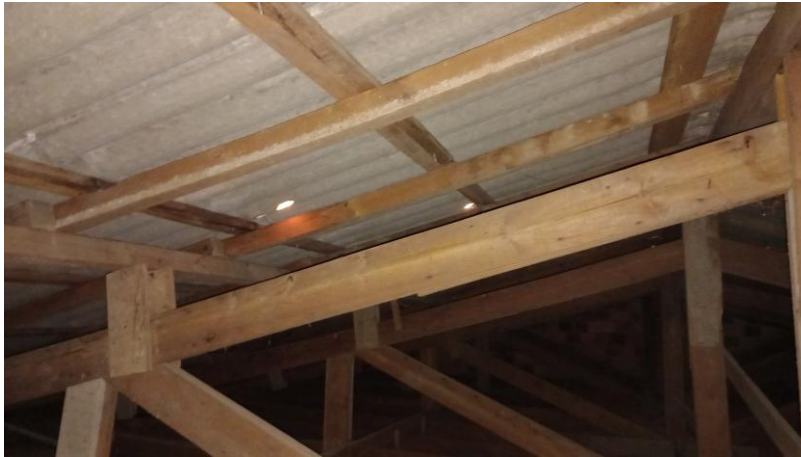
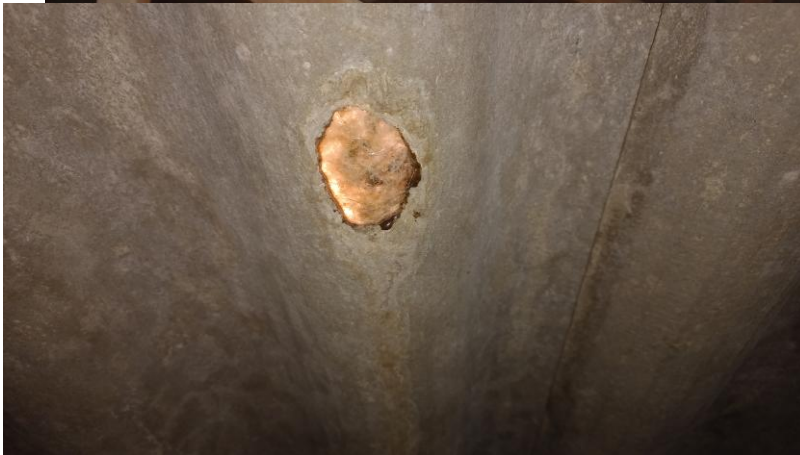
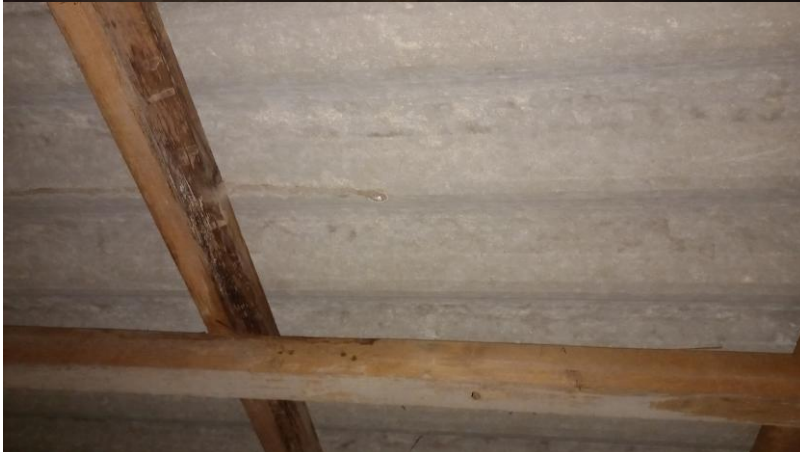
Telhas a serem trocadas

Serão trocadas 10 telhas de fibrocimento de 6mm 1,10m x 1,83m.

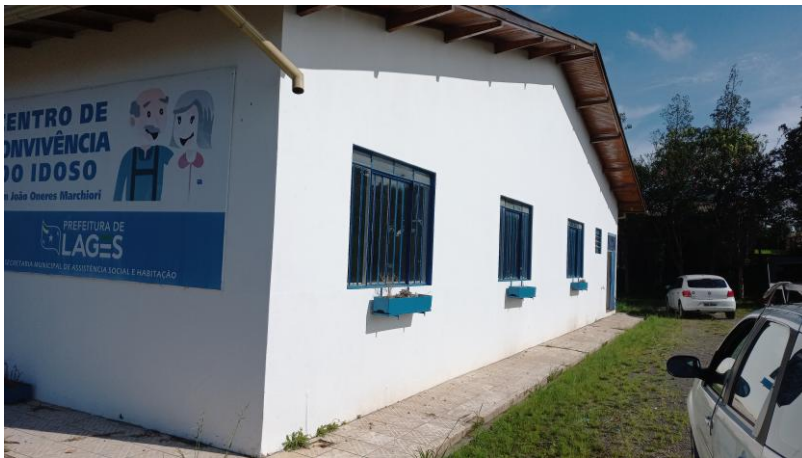
Pintura externa

As paredes externas deverão ser preparadas para receber duas demãos de tinta acrílica fosca na cor especificada pela fiscalização.

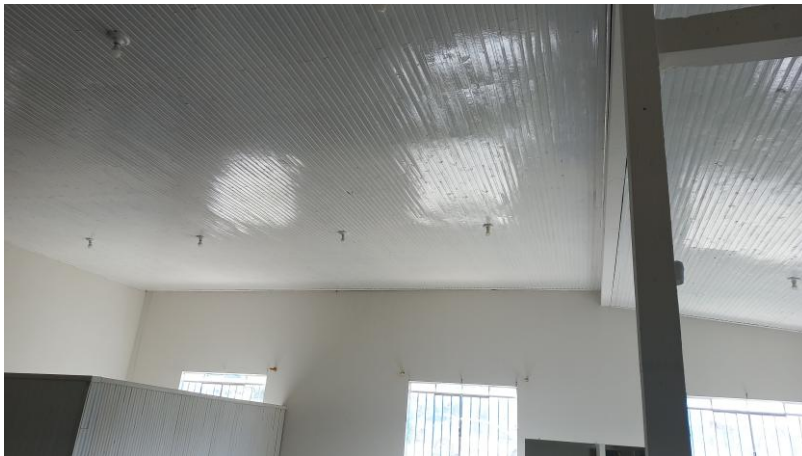
Pintura a óleo teto

O Teto do salão receberá 2 de mãos de tinta óleo.

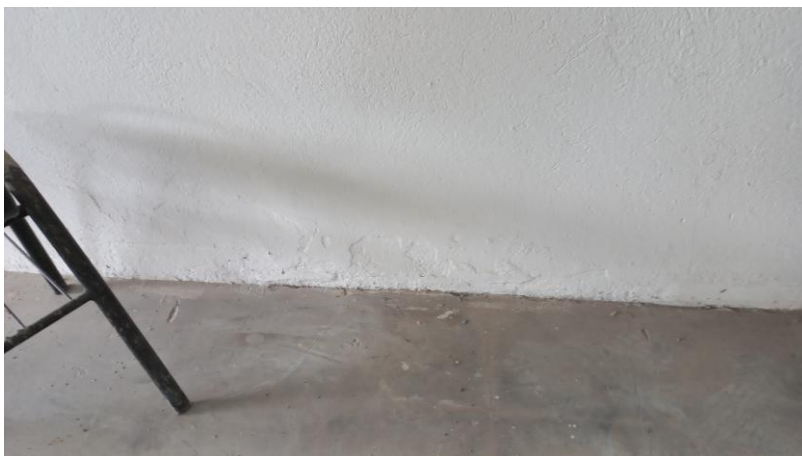
Pintura acrílica

Todas as paredes internas, serão lixadas e preparadas apropriadamente para receber, no mínimo, duas demãos de tinta tipo acrílico fosco na cor especificada pela fiscalização.

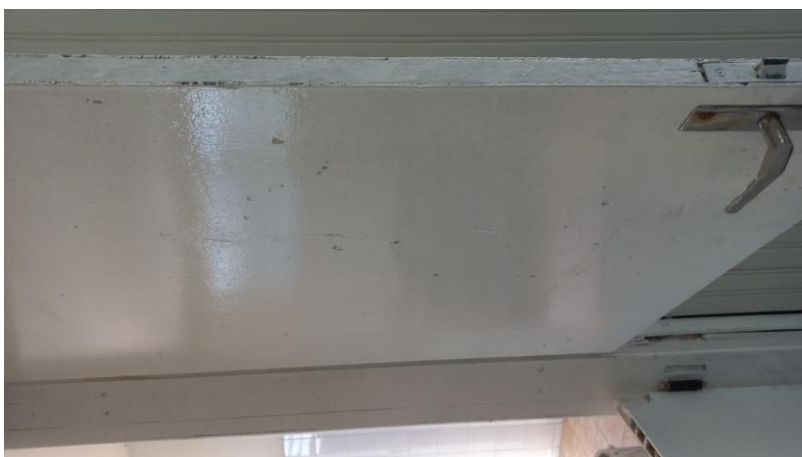
Pintura óleo portas

Todas as portas internas, marcos, janelas, soleiras, floreiras, divisórias, vistas e forros do salão deverão ser preparadas para pintura com tinta óleo, (2 demãos).

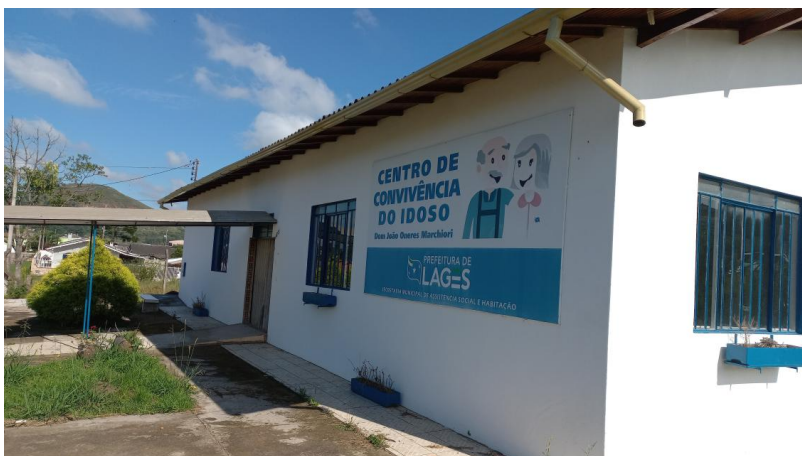
Descidas pluviais, piso podó tátil debaixo da cobertura do portão até a porta de entrada

Serão instaladas as descidas pluviais em 3 pontos com utilização de tubos de pvc 100mm e presos com abraçadeiras de pvc nas paredes.

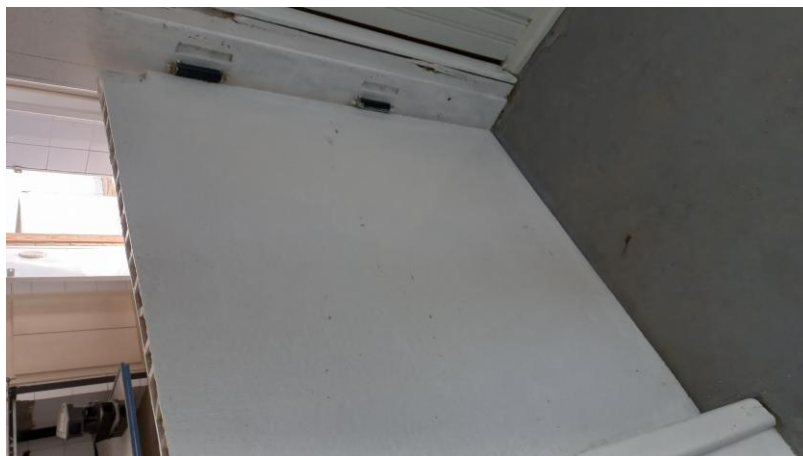
Porta da cozinha vai vem

Deverá ser executada a colocação de 4 portas em madeira de 90cm x210cm nos banheiros, 01 porta na entrada da cozinha 80cmx210cm, com mola via e vem.

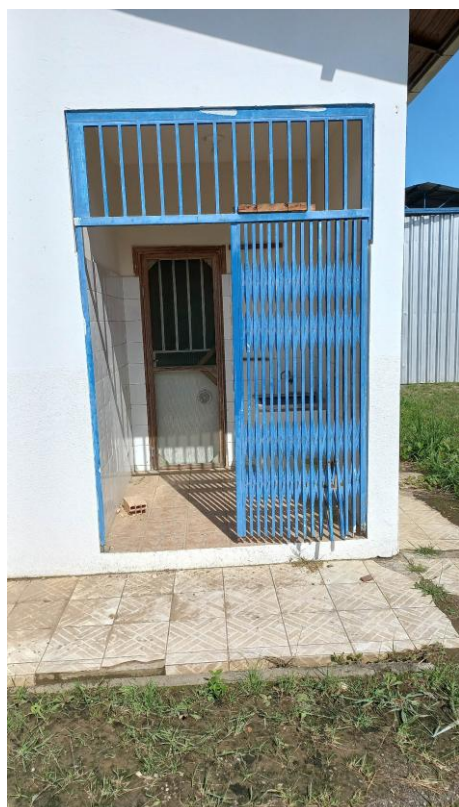
Grade sanfonada reforma, tela mosquiteiro nas portas e janelas da cozinha com sarrafos de angelin.
