PREFEITURA DE
 LAGES
SECRETARIA DA EDUCAÇÃO

| OBRA | Endereço: Rua Glorocindo Alves Paim S/N, Bairro Dom Daniel, Lages - SC. | DATA 27/11/2025 |

| CONSTRUÇÃO DE COBERTURA DE QUADRA EMEB DOM DANIEL HOSTIN | - PLANTA DE SITUAÇÃO - ESC 1/500 |

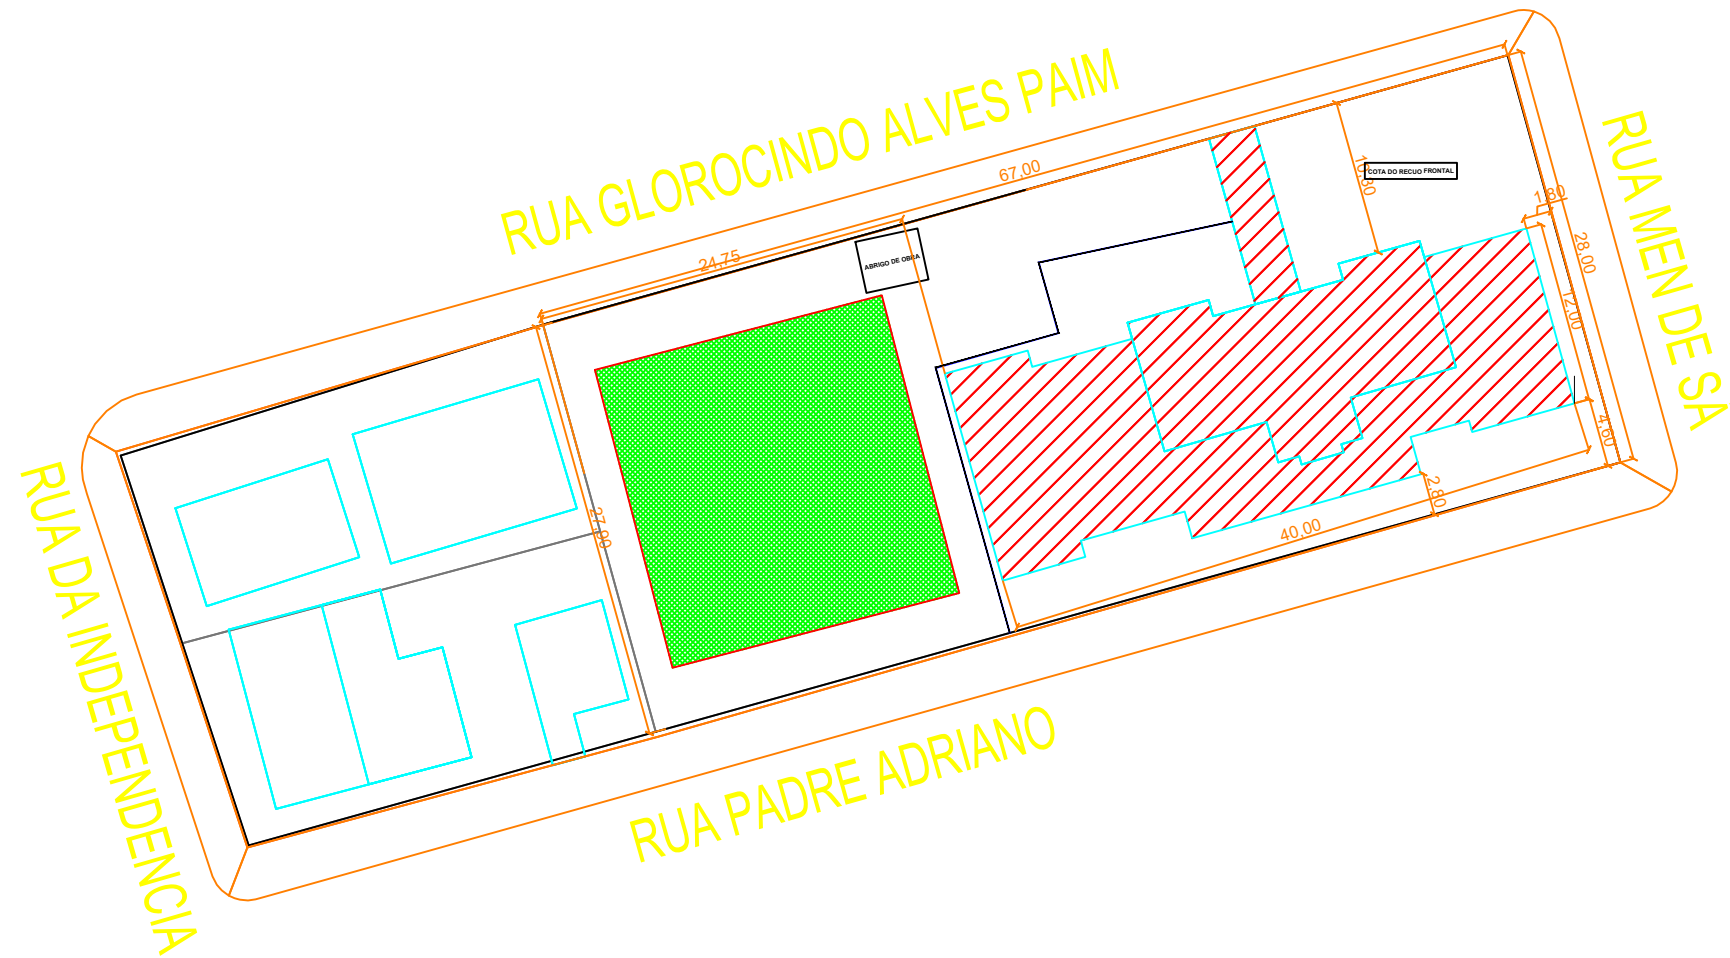
PLANTA DE SITUAÇÃO
ESCALA 1/500

- ÁREA CONSTRUIDA - EMEB DOM DANIEL
- ÁREA A SER CONSTRUIDA - EMEB DOM DANIEL

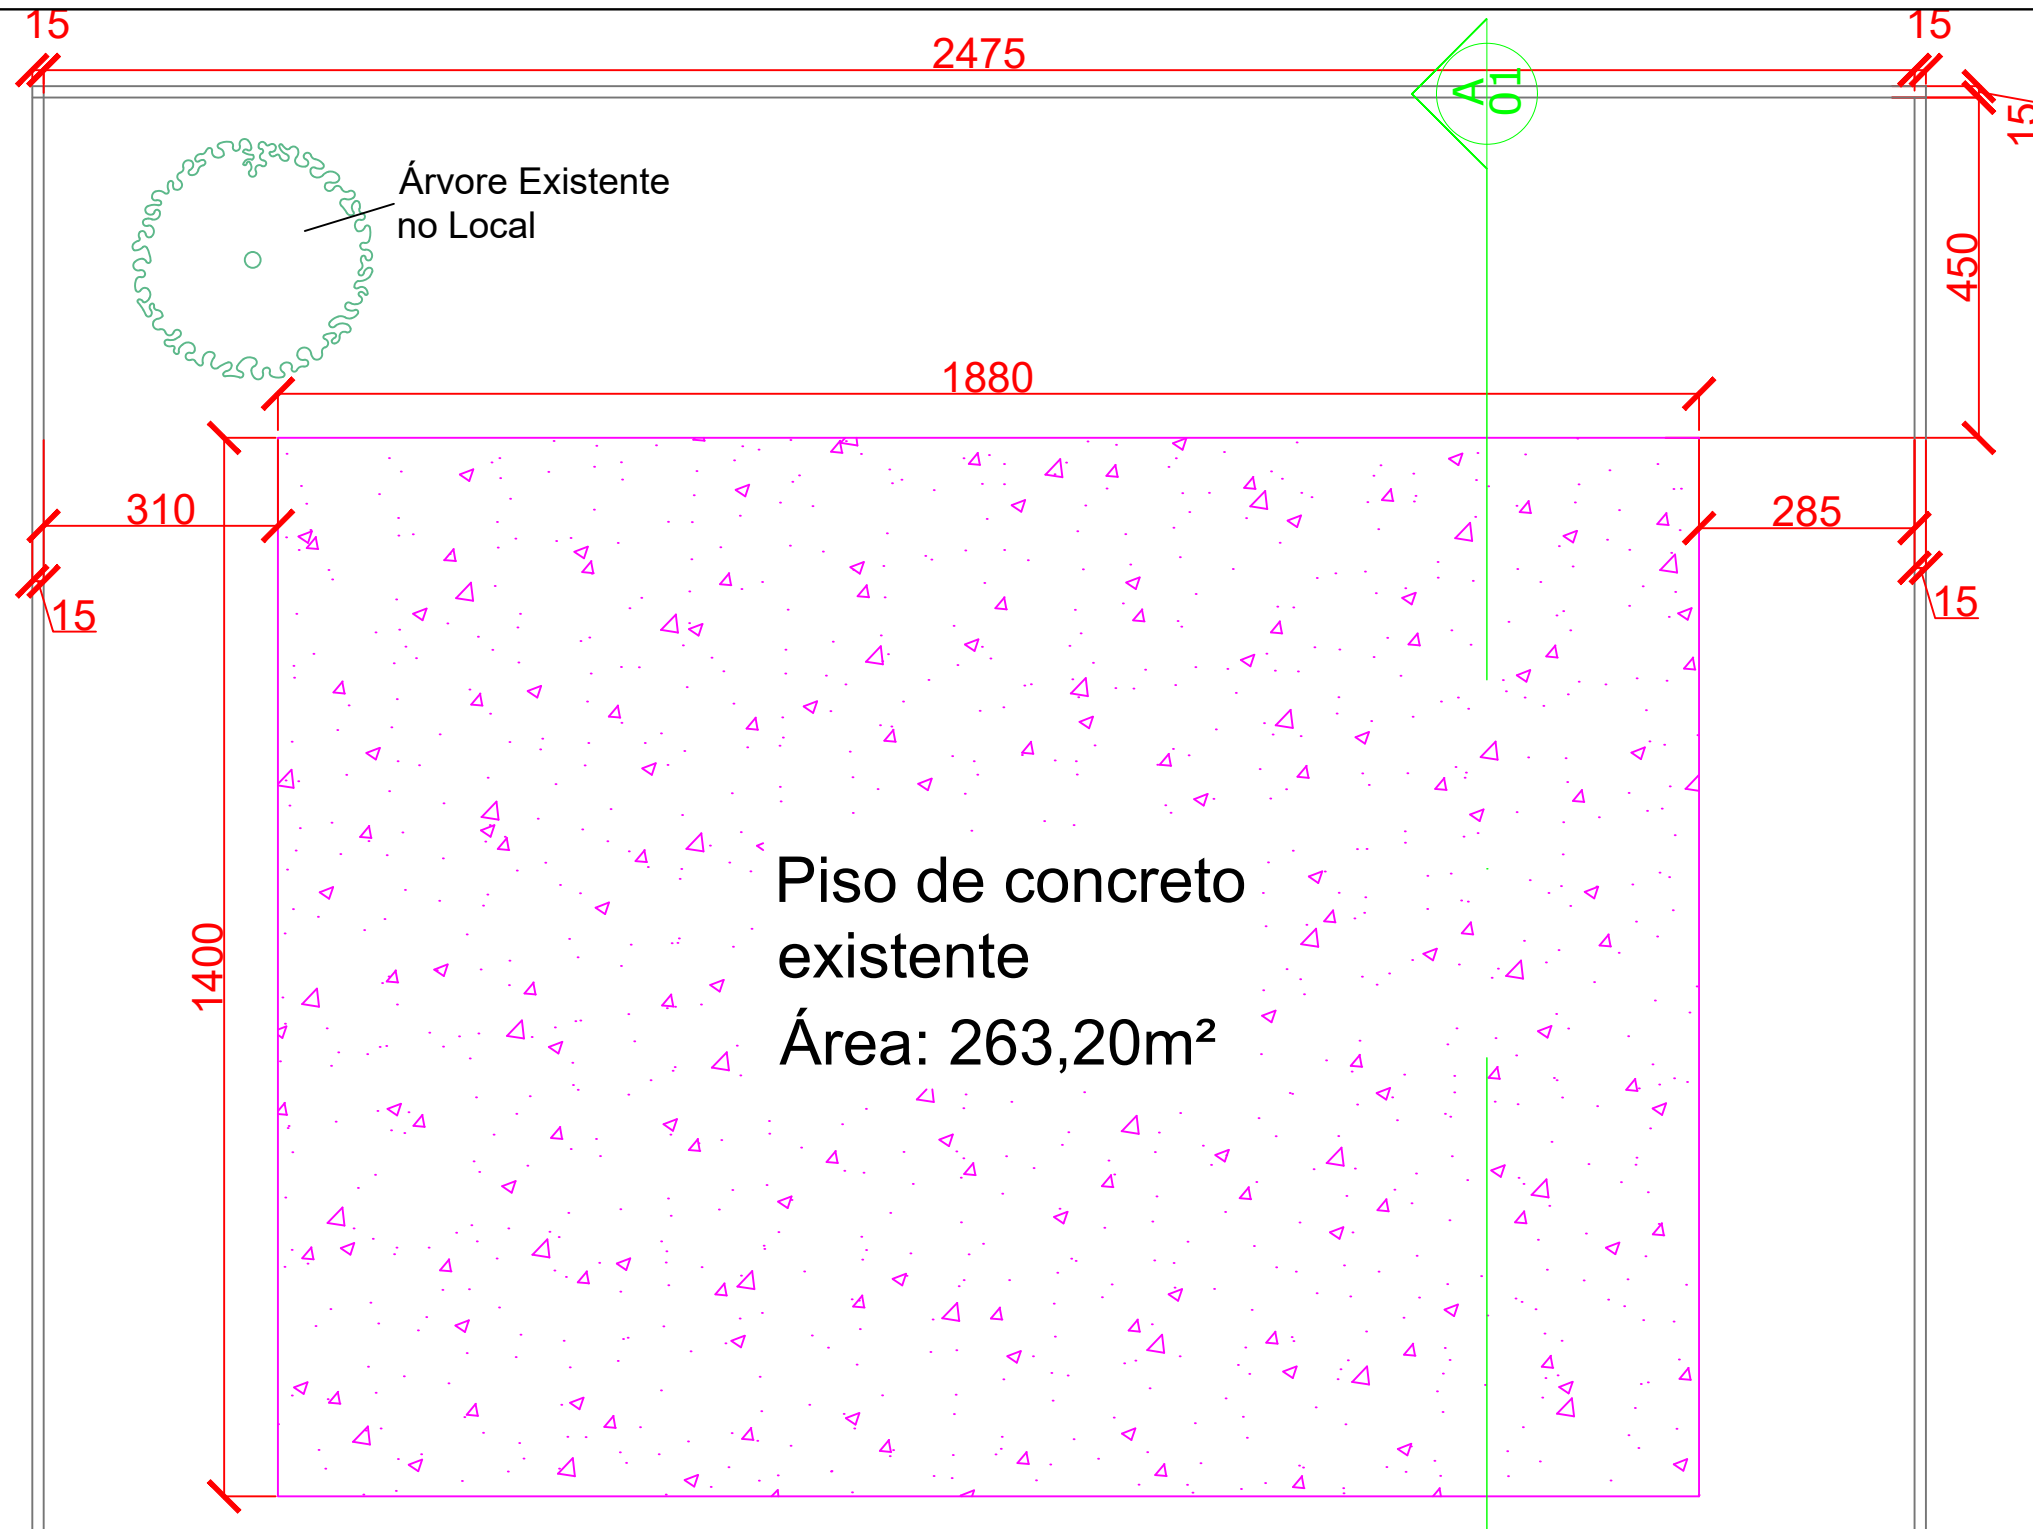
Piso de concreto existente
Esc: 1/100

Piso de concreto existente
Área: 263,20m²

Alambrado existente

Edificação existente

CONTEÚDO DA PRANCHA
- PLANTA LOCALIZAÇÃO PISO EXISTENTE - ESC 1/100

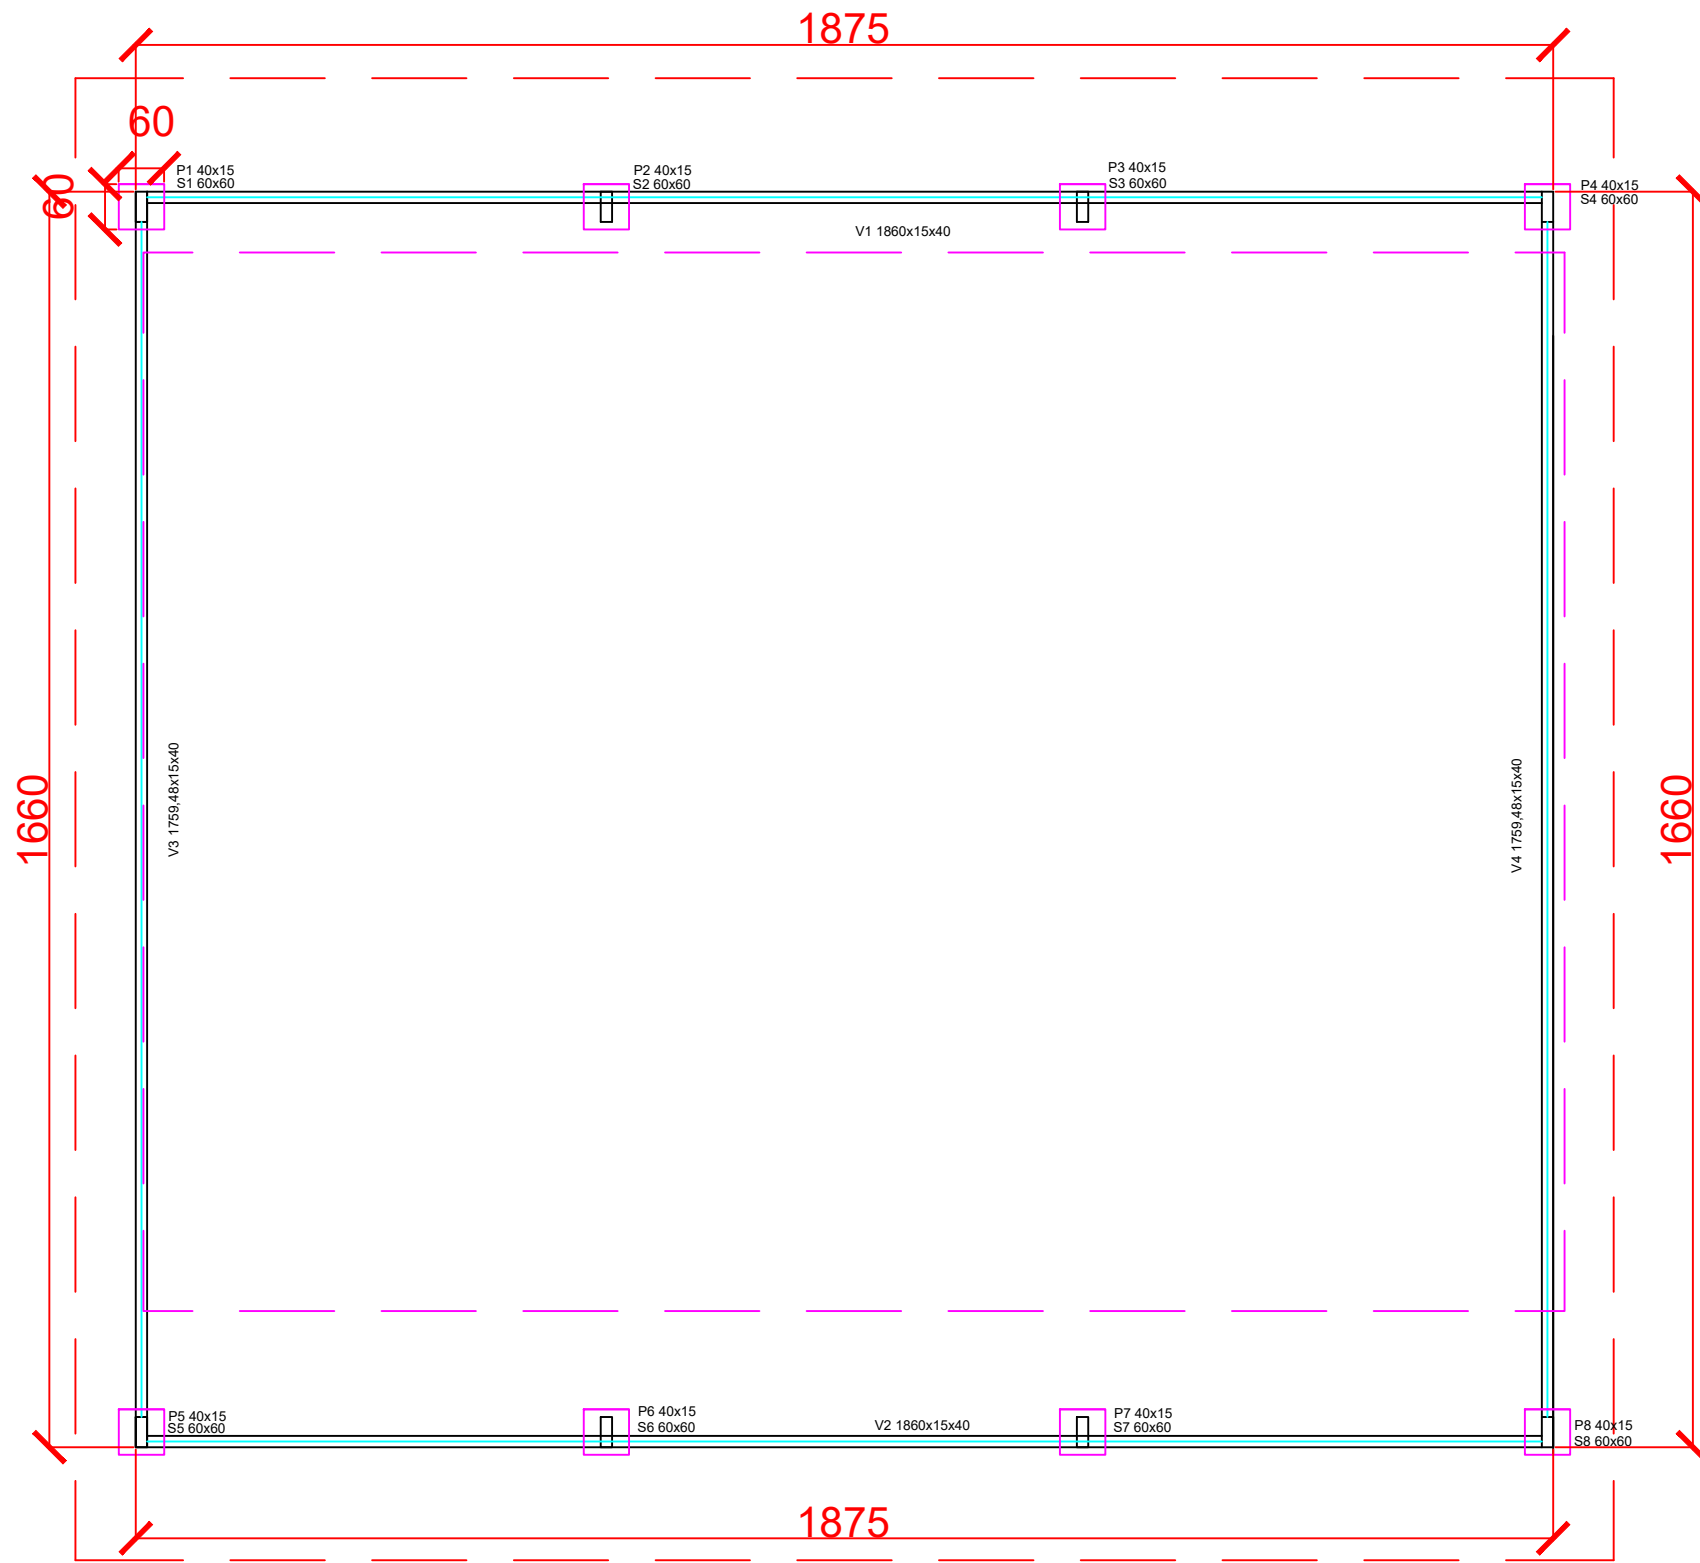
PLANTA DE FORMA ESTRUTURAL
Esc: 1:100

- DELIMITAÇÃO PISO EXISTENTE
- PROJEÇÃO COBERTURA NOVA

CONTEÚDO DA PRANCHA
- PLANTA FORMAS ESTRUTURAL - ESC 1/100

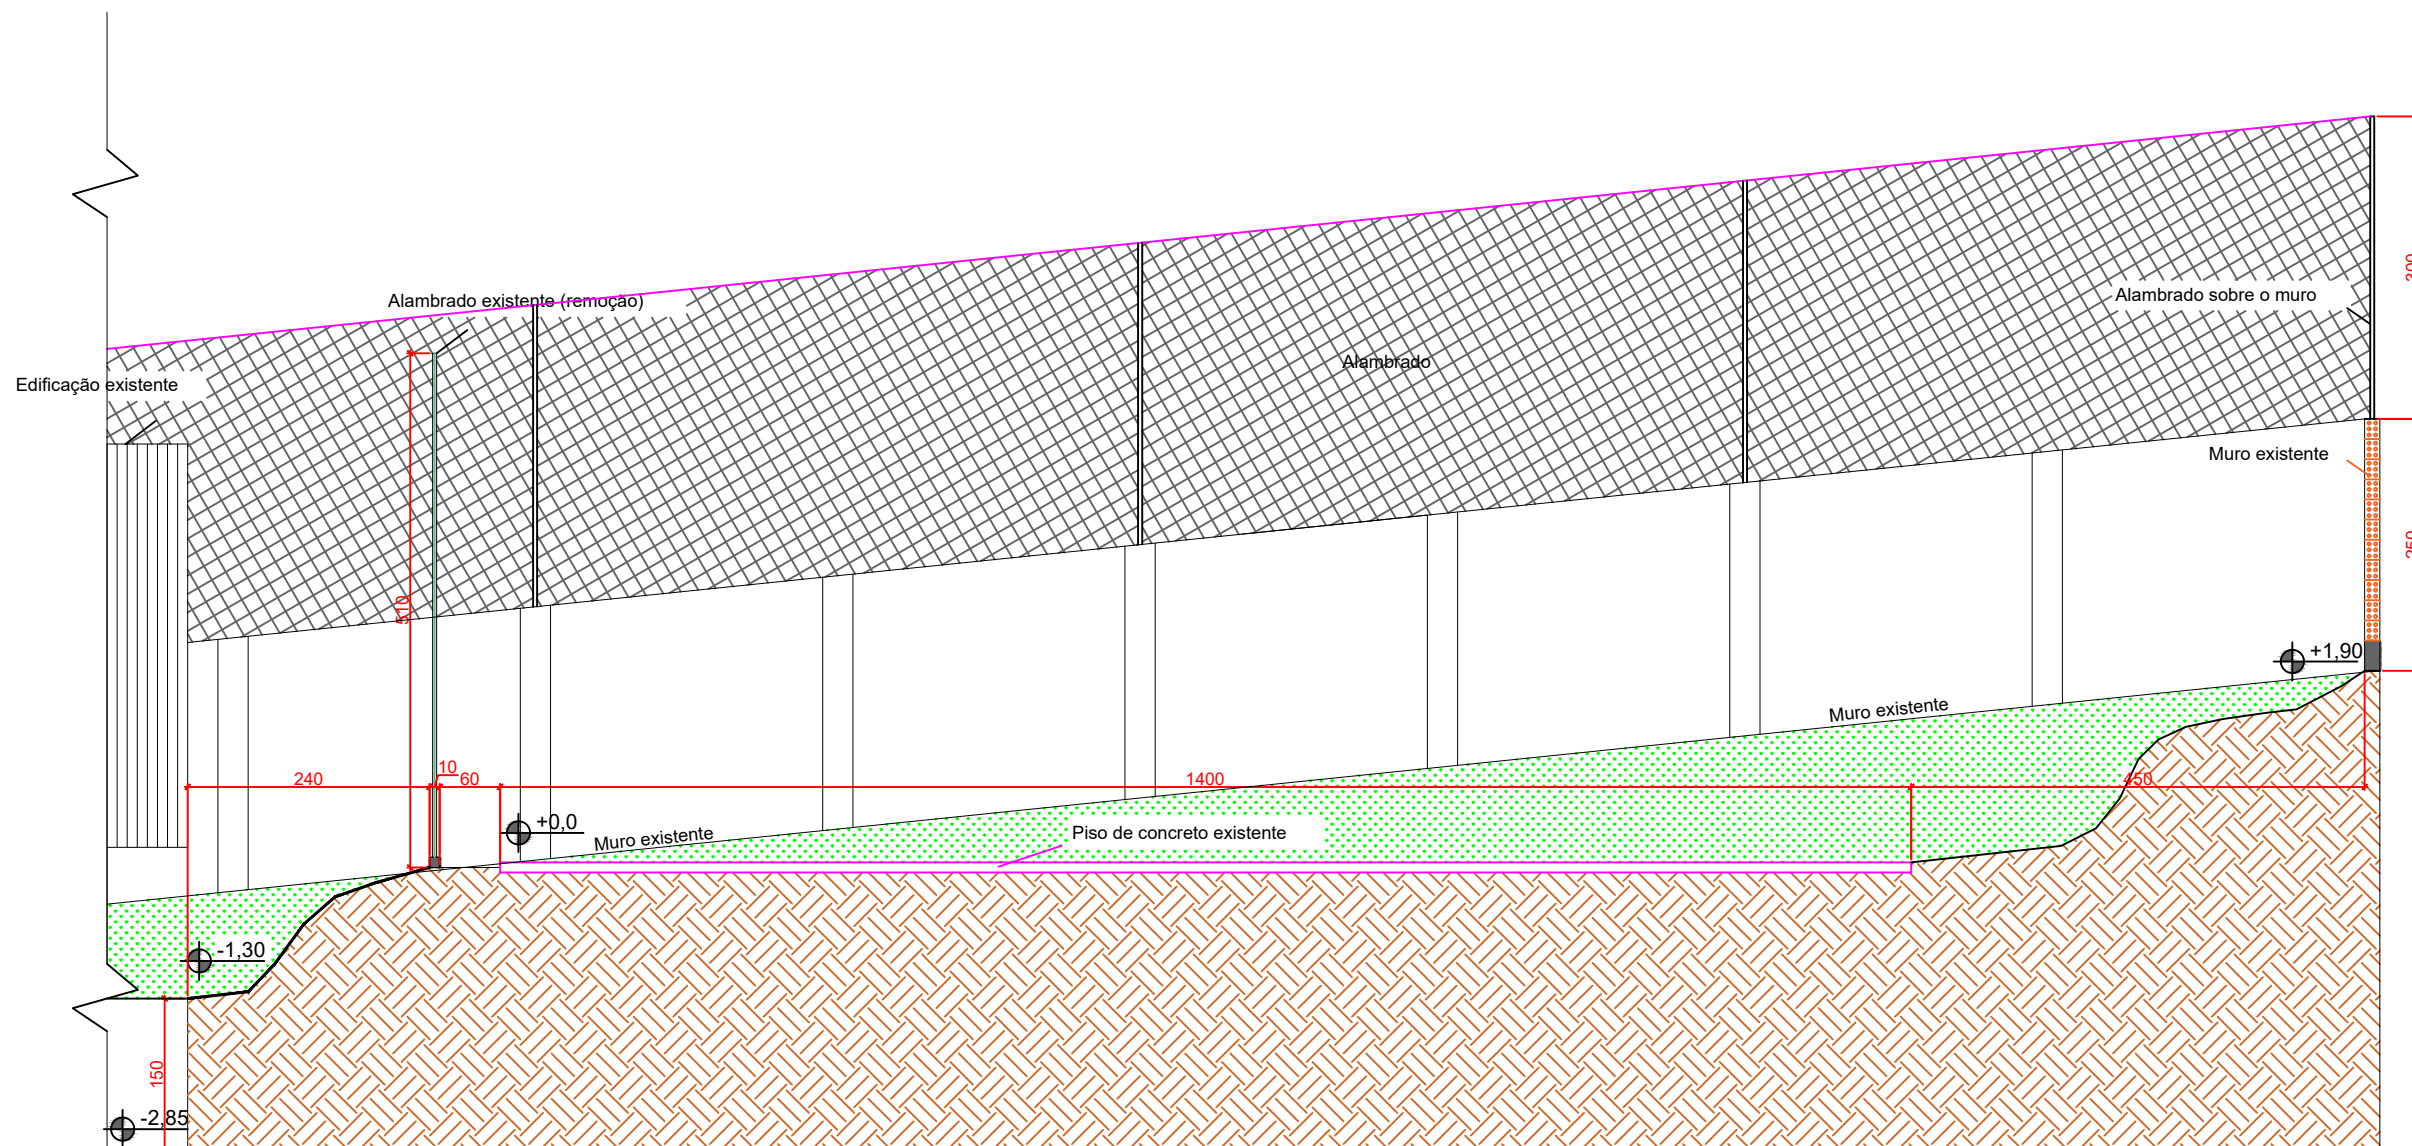
ESC 1:75

CORTE AA - Piso, muros e alambrados existentes

- CORTE AA - ESC 1/75
